# Actuaciones en el entorno ferroviario de Adamuz

## DATOS DE LA SOLDADURA

LINEA:	LAV MADRID - SEVILLA	TRAMO:	PIB ADAMUZ	FECHA:	25/05/2025	
PK:	318+681	VIA:	1	HILO:	Derecha	CARRIL: N-U APARATO:
SOLDADOR:		EMPRESA:	MAQUISABA	TROQUEL:	MQ RG	Nº DE REGISTRO V1_318681_Derecha_Tran Entrada

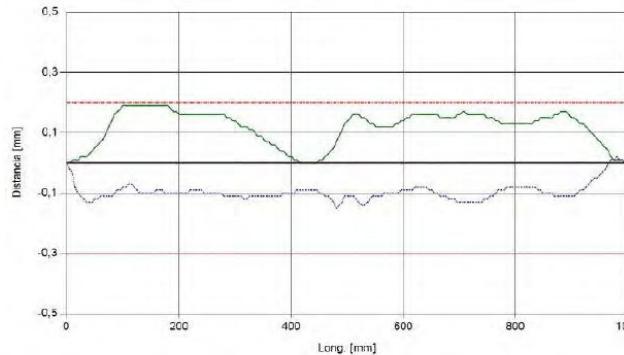
## Sup. Rodadura

MIN: 0,00 mm  
MAX: 0,19 mm

## C. Activa

MIN: -0,15 mm  
MAX: 0,02 mm

Alineación vertical	Alineación horizontal	Planitud
Alta: BIEN	Baja: Abriendo vía: BIEN	Cerrando vía:

Resultado inspección geométrica: ACEPTADA

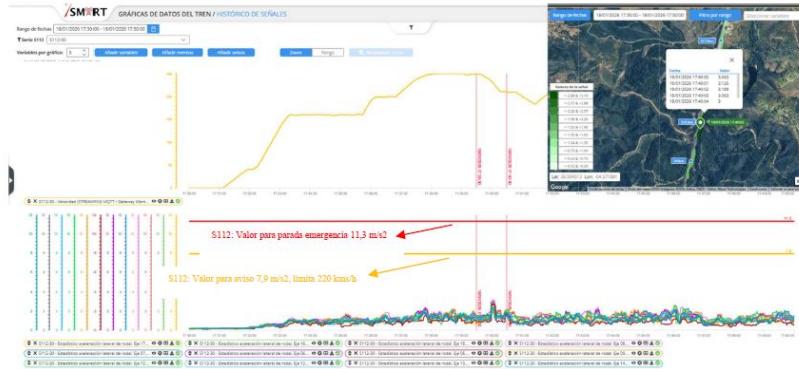
**• DIA 18.01.26 domingo PASO POR ADAMUZ 17:40h aprox – TREN S112.30 – Servicio Comercial 81 Sevilla - Valencia**

Se puede observar que los valores de inestabilidad de todos los rodales superan el comportamiento normal en el punto kilométrico aproximado 319; pero no llegan a los valores de "aviso" o "emergencia" programados en el sistema

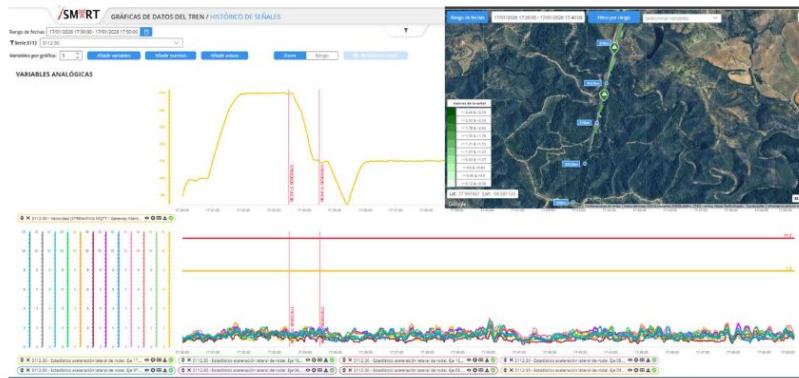
**• DIA 17.01.26 sábado PASO POR ADAMUZ 17:34h aprox – TREN S112.30 – Servicio Comercial 81 Sevilla - Valencia**

Se puede observar que esos mismos valores de inestabilidad para todos los rodales tienen un comportamiento según la media en el mismo punto kilométrico; no se observan comportamientos anómalos

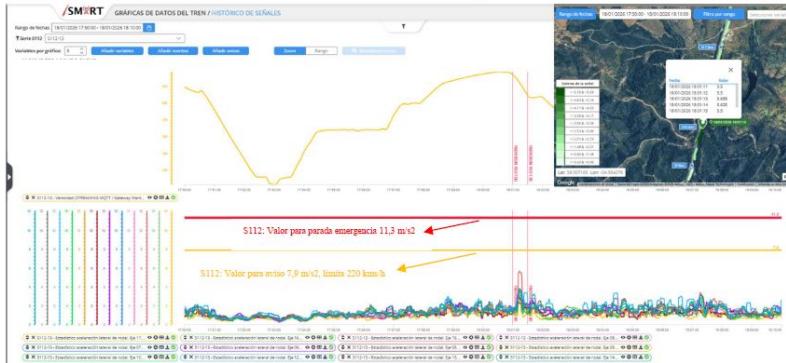
- **DIA 18.01.26 domingo PASO POR ADAMUZ 18:01h aprox – TREN S112.13 – Servicio Comercial 10173 Málaga - Madrid**  
Se puede observar que los valores de inestabilidad de todos los rodales superan el comportamiento normal en el punto kilométrico aproximado km 139 ; pero no llegan a los valores de "aviso" o "emergencia" programados en el sistema

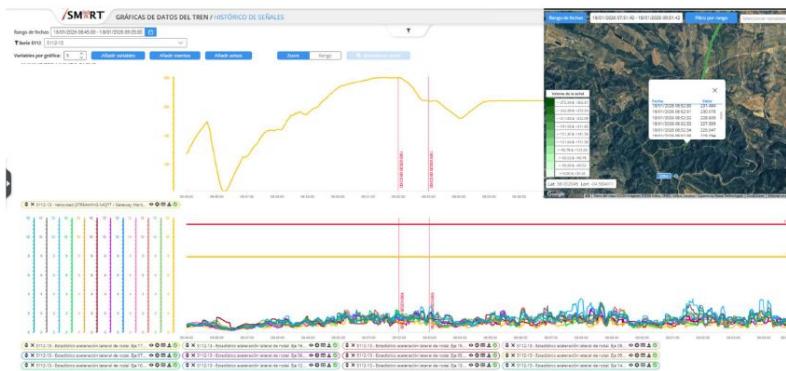
- **DIA 18.01.26 domingo PASO POR ADAMUZ 8:52h aprox – TREN S112.13 – Servicio Comercial 2077 Granada - Madrid**  
Se puede observar que esos mismos valores de inestabilidad para todos los rodales tienen un comportamiento según la media en el mismo punto kilométrico; no se observan comportamientos anómalos

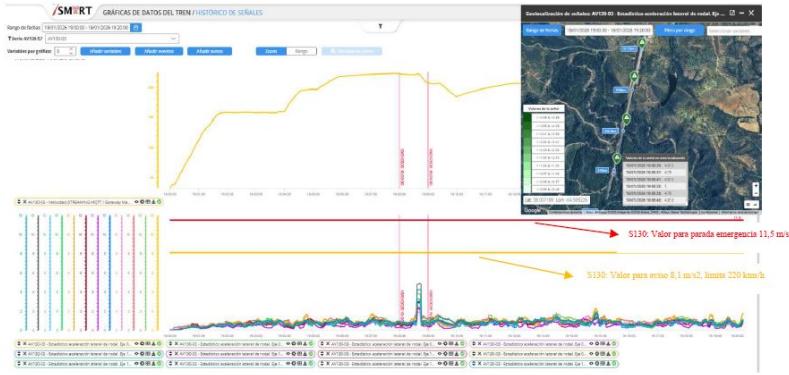
- DIA 18.01.26 domingo PASO POR ADMAMUZ 19:09h aprox – TREN S130.03 – Servicio Comercial 2165 Cádiz - Madrid  
Se puede observar que los valores de inestabilidad de todos los rodales superan el comportamiento normal en el punto kilométrico aproximado 319; pero no llegan a los valores de “aviso” o “emergencia” programados en el sistema

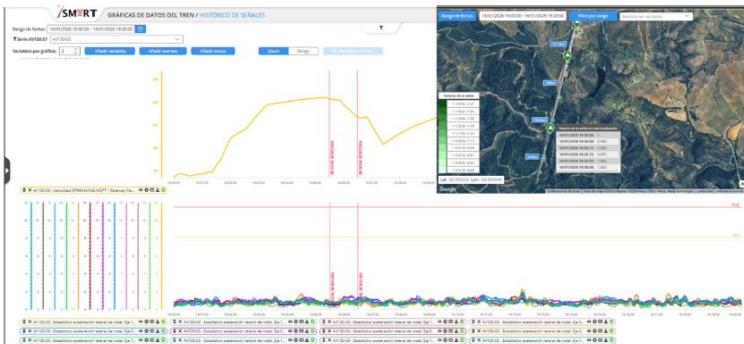
- DIA 16.01.26 viernes PASO POR ADMAMUZ 19:06h aprox – TREN S130.03 – Servicio Comercial 2165 Cádiz - Madrid  
Se puede observar que esos mismos valores de inestabilidad para todos los rodales tienen un comportamiento según la media en el mismo punto kilométrico, no se observan comportamientos anómalos.
