NOTA DE LA CIAF SOBRE LA INVESTIGACIÓN DEL ACCIDENTE DE ADAMUZ: ACTUALIZACIÓN DE INFORMACIÓN DISPONIBLE EN LAS PRIMERAS HORAS TRAS EL SUCESO

El objeto de la presente nota es completar y actualizar la información expuesta en la nota publicada por la CIAF tras las primeras 24 horas. Se expondrán las actuaciones realizadas en el lugar del accidente por el equipo de la CIAF con posterioridad a la publicación de aquella nota, y se expondrán los primeros hallazgos de la investigación y los próximos pasos a seguir.

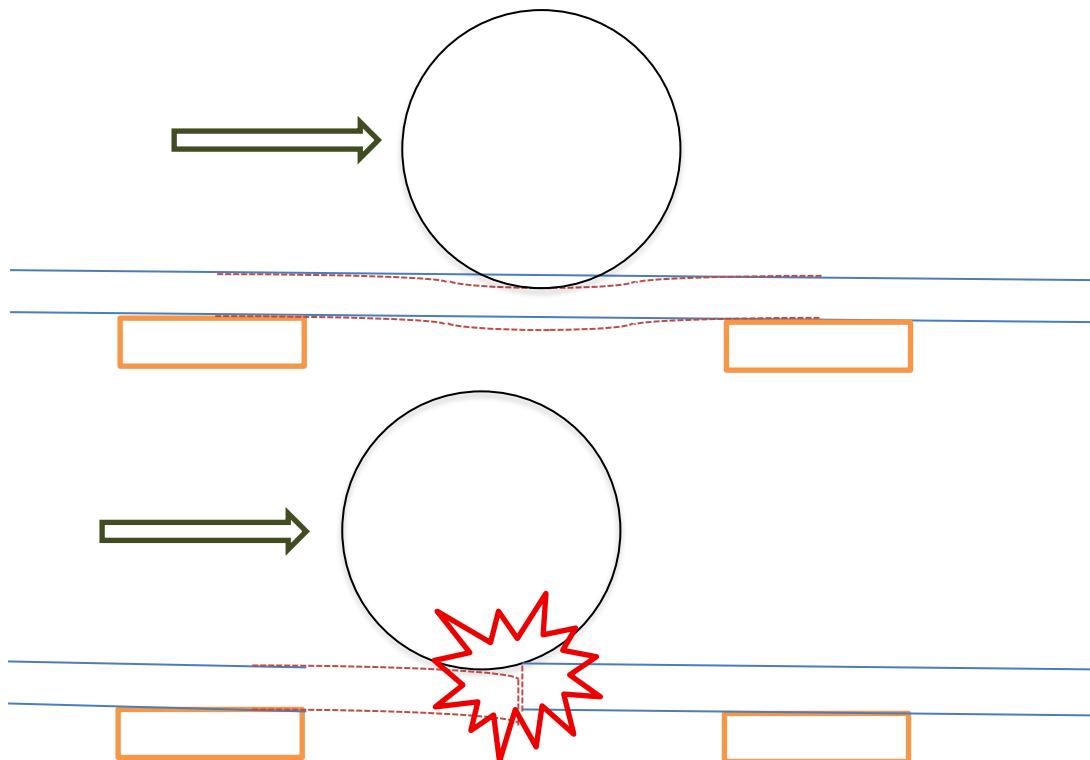
Estas muescas en las ruedas y la deformación observada en el carril son compatibles con el hecho de que el carril estuviese fracturado: al estar interrumpida la continuidad del carril, la parte anterior a la rotura recibiría inicialmente el peso total de la rueda, provocando que esa parte del carril descendiese levemente. Como la parte del carril posterior a la rotura no estaría

actuando solidariamente con la parte anterior, se produciría momentáneamente un escalón entre los dos lados de la fractura, que golpearía la llanta de la rueda.

2: *Possible mecanismo de formación de las marcas en las ruedas en caso de haber una rotura de la continuidad del carril (considérese esto como una **HIPÓTESIS DE TRABAJO**). Arriba se muestra el funcionamiento normal (la deformación está exagerada por motivos de claridad): todo el carril se deforma solidariamente bajo el peso de las ruedas. Abajo, efecto producido por la rotura del carril: sólo se deforma la parte sobre la que está la rueda, generándose un escalón contra el que se golpea.*

Además, el hecho de que las muescas estén presentes solo en las ruedas de los ejes impares de la composición es compatible con el hecho de que la primera rueda de cada bogie recibiese el impacto de la cabeza del carril fracturado, como se ha descrito. Producido ese primer impacto, el carril golpeado también se deforma y desciende, por el impacto y por pasar a soportar el peso de la primera rueda. A velocidades del orden de 200 km/h la segunda rueda pasa tan pronto (en torno a unas 3 centésimas de segundo después) que el carril impactado no tiene tiempo a recuperar esa deformación, y por tanto no golpea la segunda rueda del bogie como lo hizo con la primera.

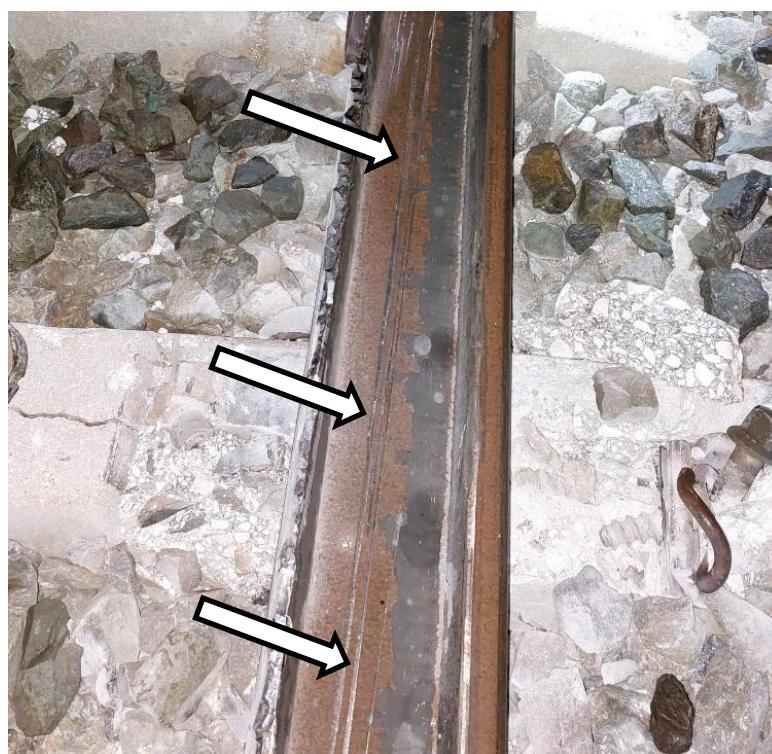
4: Carril tumbado hacia el exterior, tras el punto de rotura. Se observan en el alma del carril huellas de paso de ruedas del tren.

De hecho, sobre el terreno se observó que el carril, tras el punto de rotura, había terminado volcado hacia el exterior y con marcas de haber sido pisado por una rueda lateralmente, una vez tumbado.
