# Actuaciones en el entorno ferroviario de Adamuz

## DATOS DE LA SOLDADURA

LINEA:	LAV MADRID - SEVILLA	TRAMO:	PIB ADAMUZ	FECHA:	25/05/2025	
PK:	318+681	VIA:	1	HILO:	Derecha	CARRIL: N-U APARATO:
SOLDADOR:		EMPRESA:	MAQUISABA	TROQUEL:	MQ RG	Nº DE REGISTRO V1_318681_Derecha_Tran Entrada

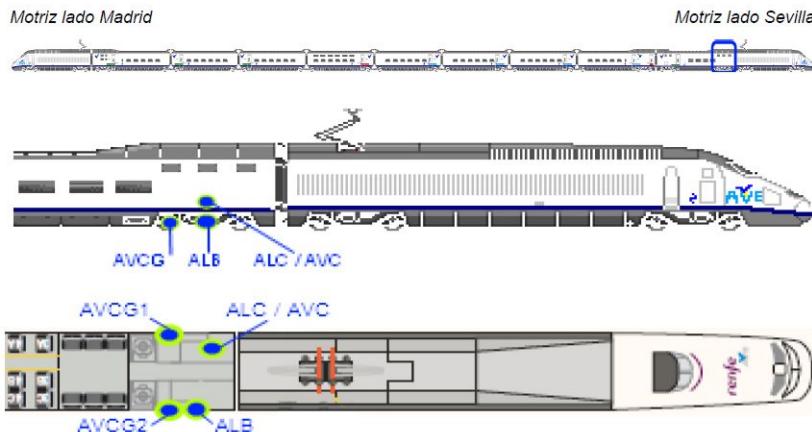
## SITUACIÓN DE LA INSTRUMENTACIÓN

Fecha  
última  
inspección:  
**21/11/2025**

- Norma/ procedimiento: ADIF-IT-301-001-VIA-33  
Auscultación geométrica y dinámica de vía  
mediante sistemas embarcados
- Frecuencia Mínima: 4 veces/año
